# Hotel - Restaurant Hirschen / Ebligen

## Marktwertbewertung

Grundstücke: Gemeinde Oberried  
Grundbuchblätter Nr. 1234, 1236

Stichtag der Bewertung: 15.06.2021

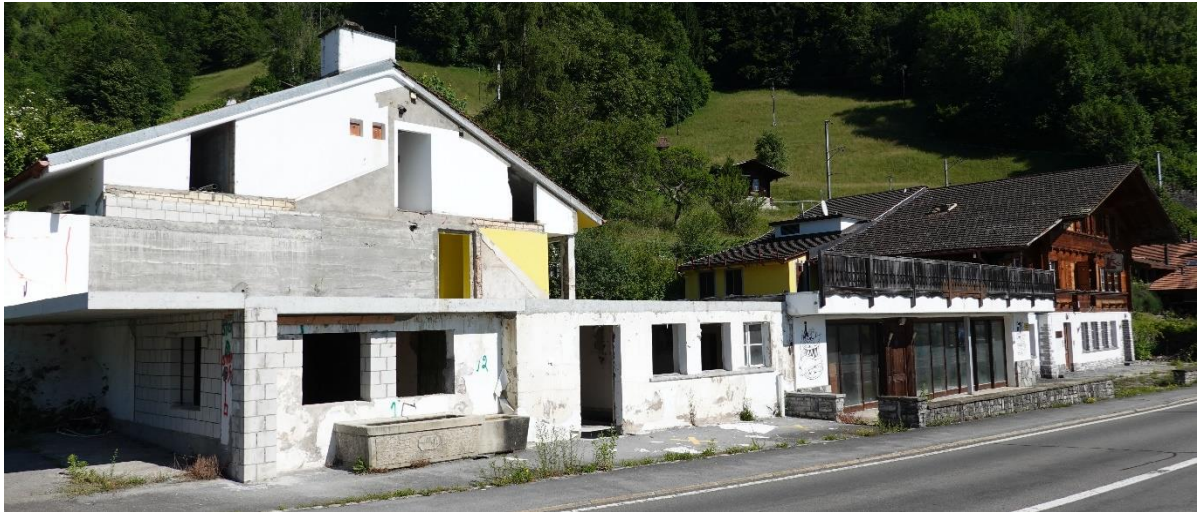
Vom ursprünglichen Hotelgebäude Nr. 7 sind heute nur noch Teile der Grundsubstanz und Teile der Gebäudehülle erhalten. Die Installationen und der Ausbau des Gebäudes wurden fast vollständig entfernt. Ebenfalls wurden Teile der Gebäudehülle bzw. des Rohbaus abgebrochen bzw. entfernt. Die einzelnen verbliebenen Leitungen sind wahrscheinlich durch Frostschäden im Winter unbrauchbar geworden. (Fehlende Heizung)

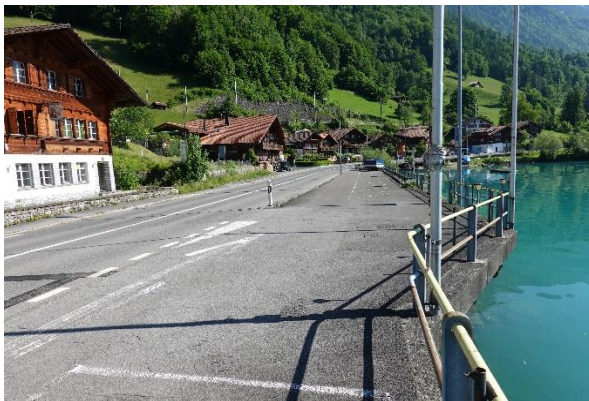
Der grösste Teil der Parkplätze befinden sich auf einer im See abgestützten Betonplatte.

Betonplatte über Seegrund als Parkplatz
